Ekspertyza ornitologiczno-chiropterologiczna budynku świetlicy wiejskiej w Szylinie Wielkiej (gm. Bartoszyce)

Tomaszkowo, marzec 2020

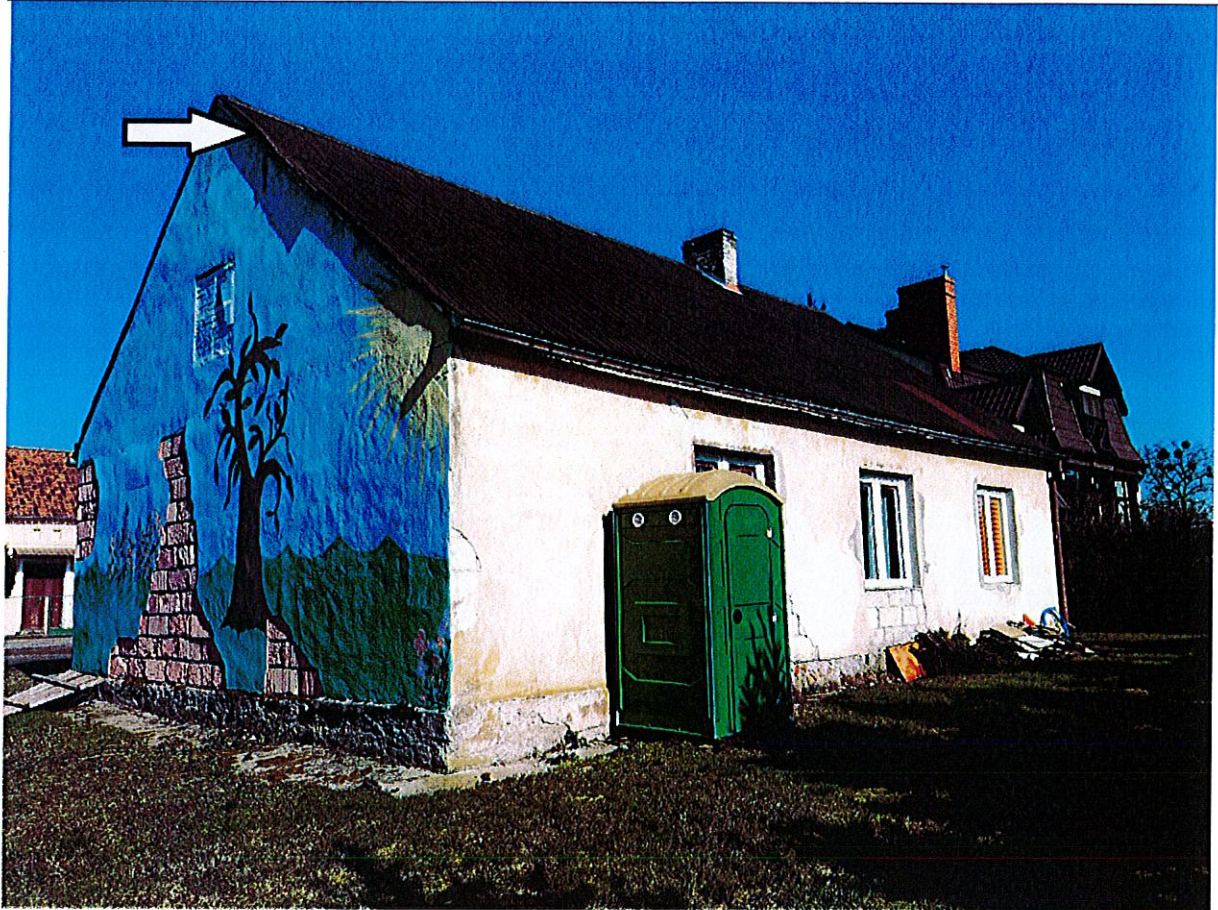
- szpak (*Sturnus vulgaris*) – 1 siedlisko. Znajduje się ono w przestrzeni pod pokryciem dachu (Fot.2-3).

Fot.2. Elewacja boczna (zachodnia) z zaznaczonym miejscem gniazdowania szpaków oraz elewacja tylna (południowa).

- **montaż 1 drewnianej budki typu B dla szpaków (*Sturnus vulgaris*).** W zamian za zniszczenie miejsc gniazdowania szpaków proponuje się montaż na okolicznym drzewie budki typu B dla szpaków wykonanej z drewna. Budkę należy zamontować na wysokości minimum 4 m.

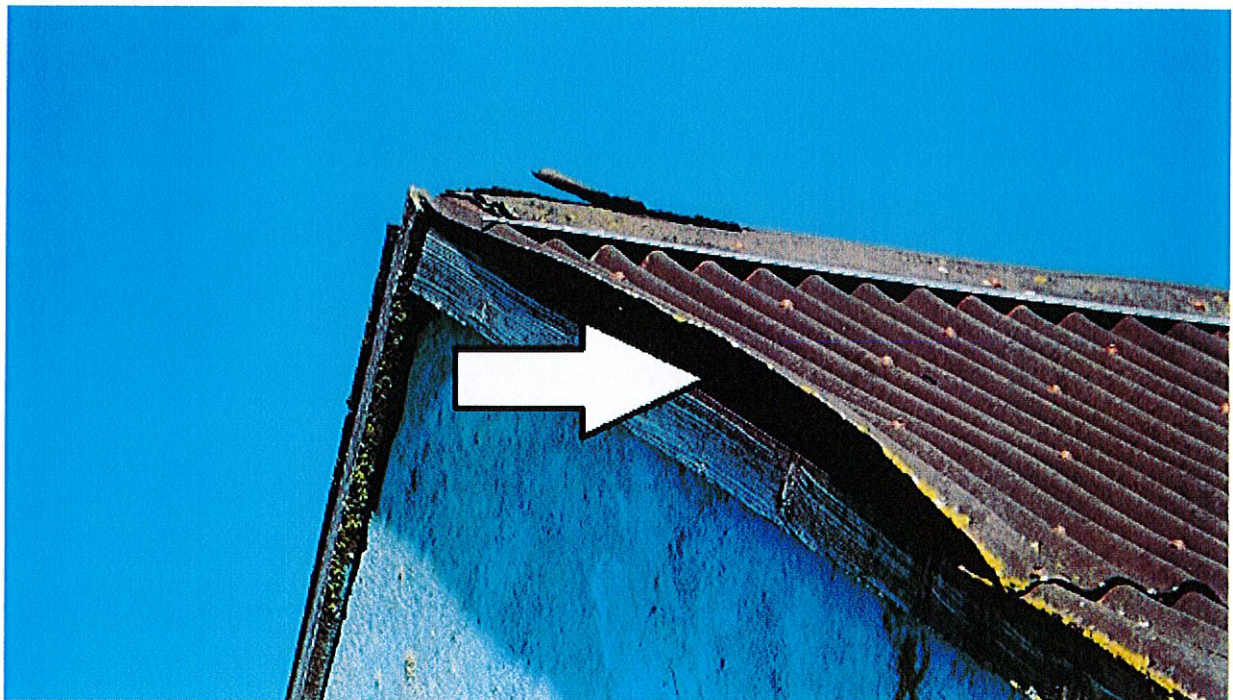
Fot.3. Miejsce gniazdowania szpaków w elewacji zachodniej.

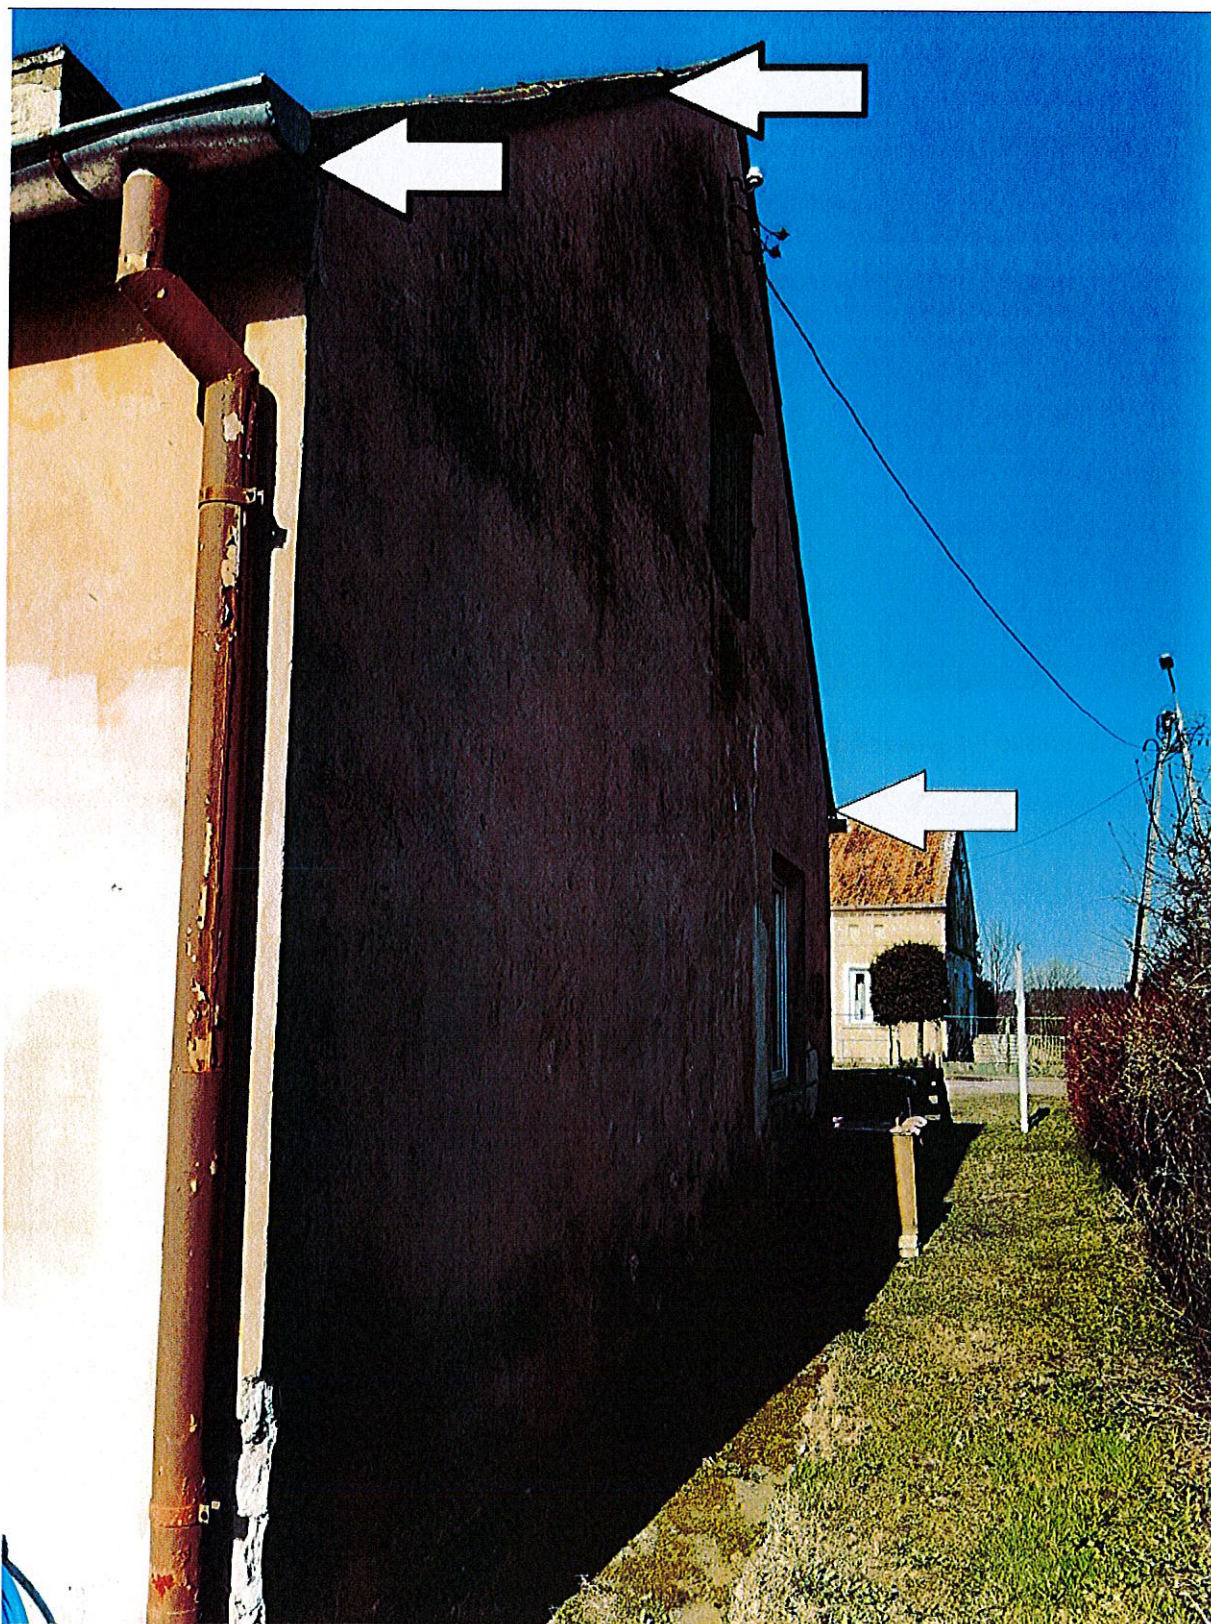
- **wróbel (*Passer domesticus*) – 3 siedliska.** Znajdują się one w podbitce dachowej w elewacji bocznej (wschodniej) oraz w przestrzeni między pokryciem dachu a murem (Fot.4-7).

Fot.4. Elewacja boczna (wschodnia) z zaznaczonymi siedliskami wróbli.

- **montaż 3 trocinobetonowych budek lęgowych dla wróbli (*Passer domesticus*)**. W zamian za zniszczenie miejsc gniazdowania wróbli, proponuje się montaż na budynku budek dla wróbli wykonanych z trocinobetonu. Zaleca się montaż podtynkowy w celu zapewnienia trwałości konstrukcji.

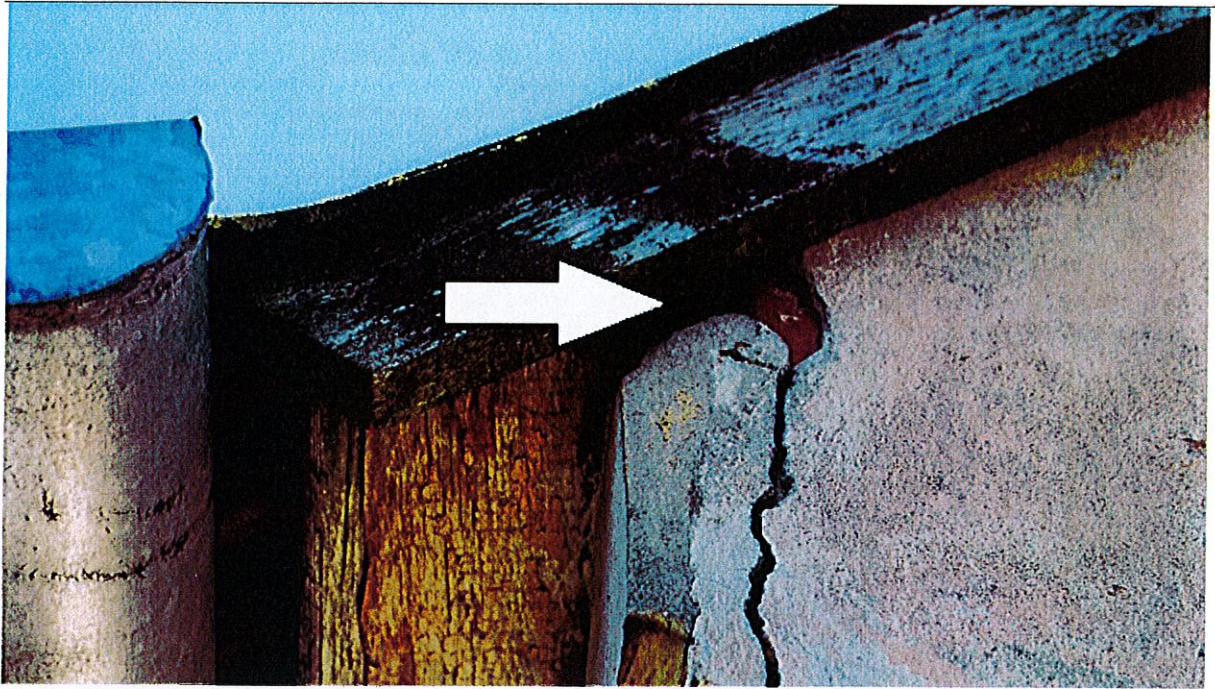
Fot. 5. Siedlisko lęgowe wróbla w elewacji bocznej (wschodniej).

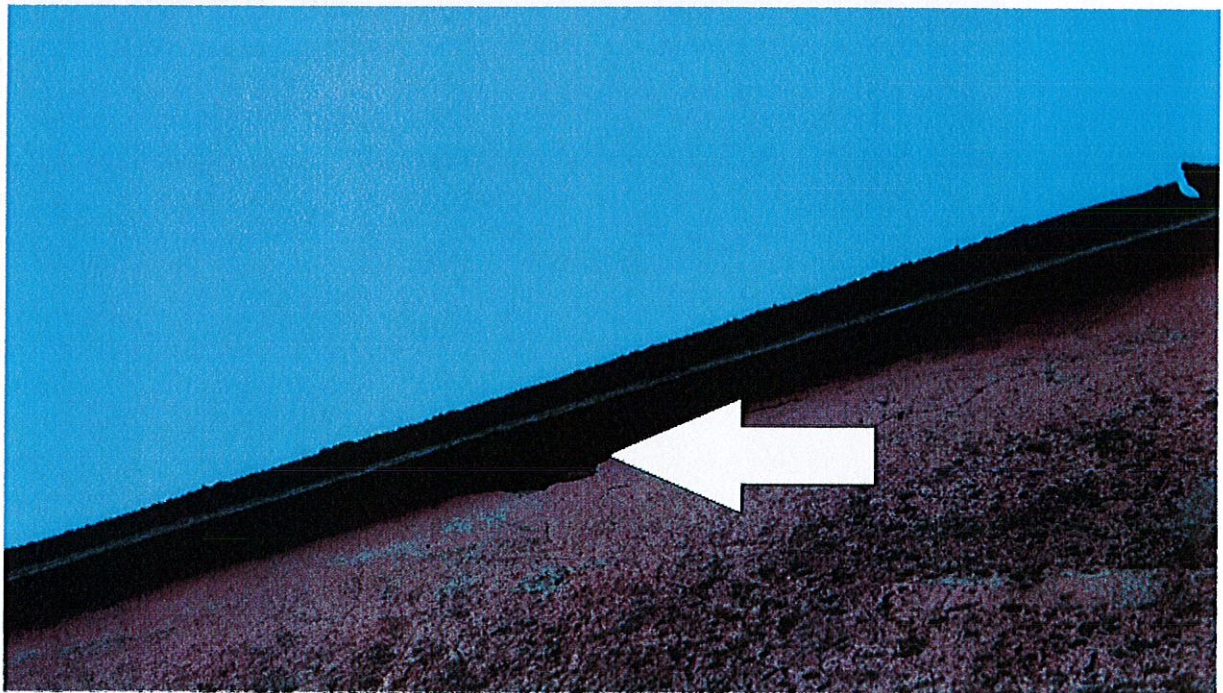
Fot.6. Siedlisko lęgowe wróbla w elewacji bocznej (wschodniej).

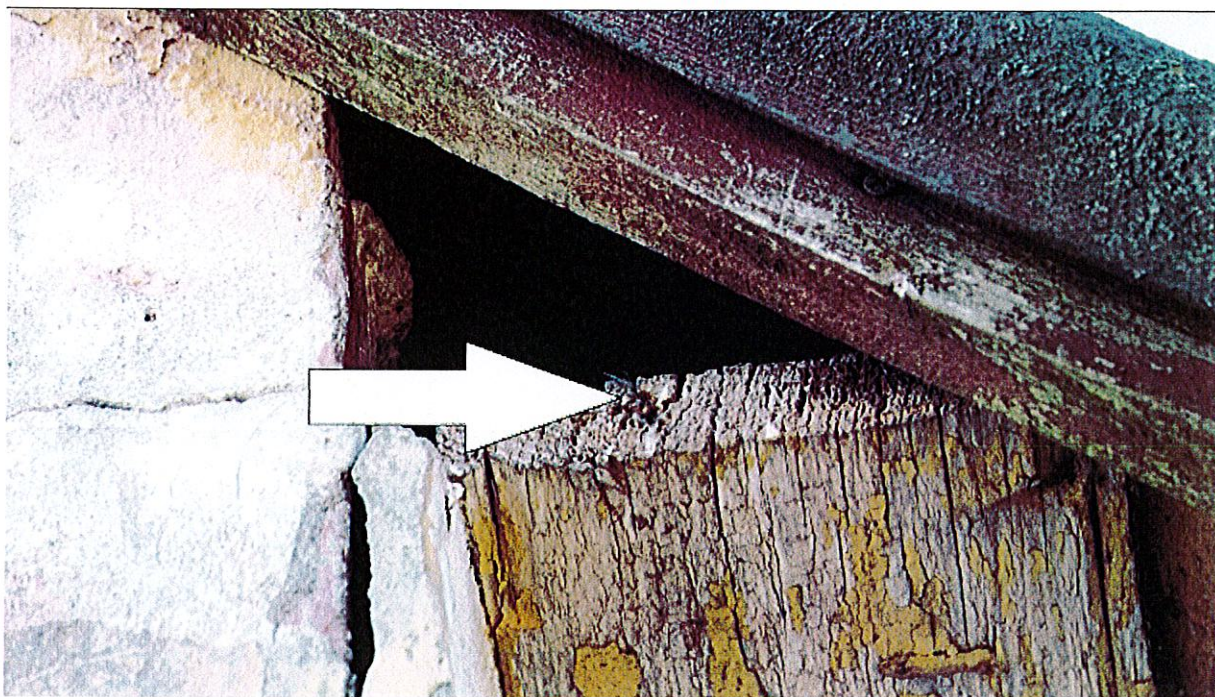
Fot. 7. Siedlisko lęgowe wróbla w elewacji bocznej (wschodniej). Strzałką zaznaczono pióro świadczące o obecności ptaków.
