**Inwentaryzacja przyrodnicza w zakresie występowania siedlisk
ptaków i nietoperzy w budynku szkoły podstawowej w Galinach,
gm. Bartoszyce.**

Autorzy raportu: dr Joanna Duriasz - chiropterologia
dr inż. Lucjan Kleinschmidt – ornitologia

Olsztyn, lipiec 2018r.

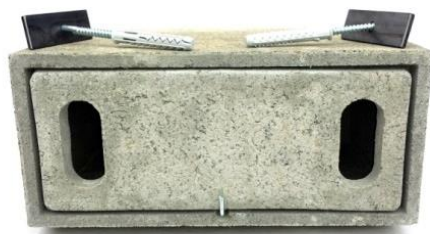
Podwójna budka trocinobetonowa dla wróbla.

Zaleca się instalację podtynkowych budek trocinobetonowych, instalowanych na elewacji.

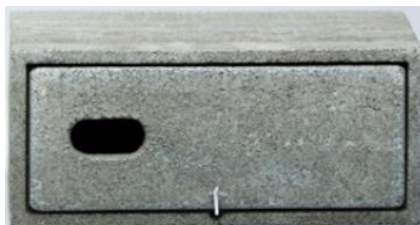
Budka trocinobetonowa dla jerzyka

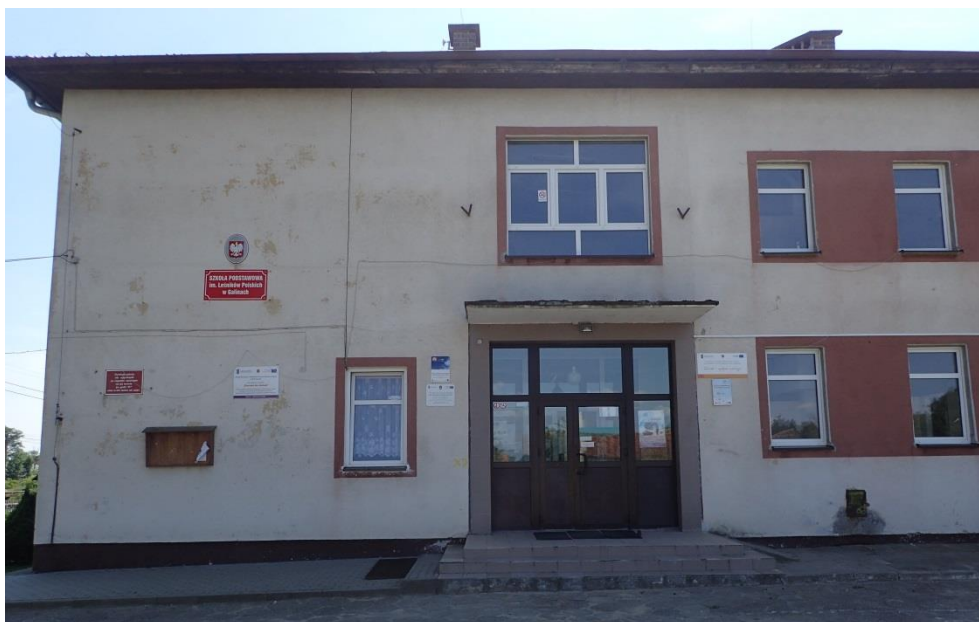
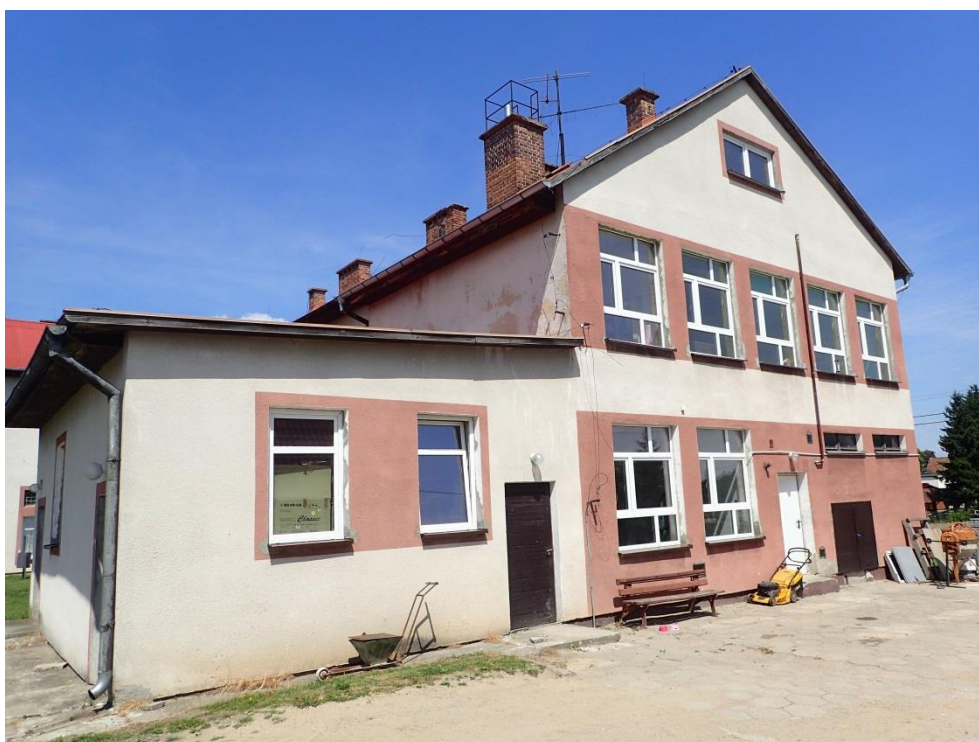
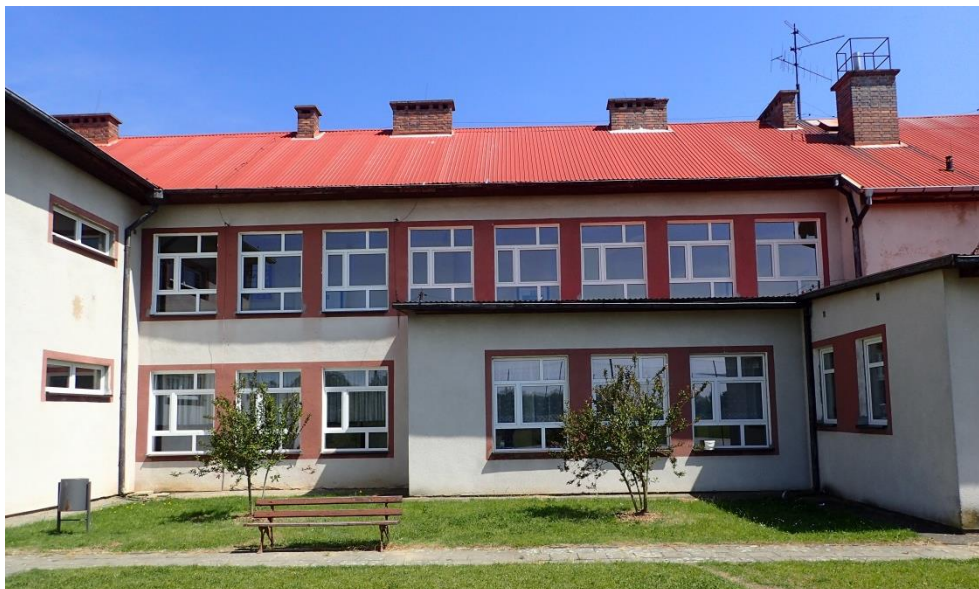
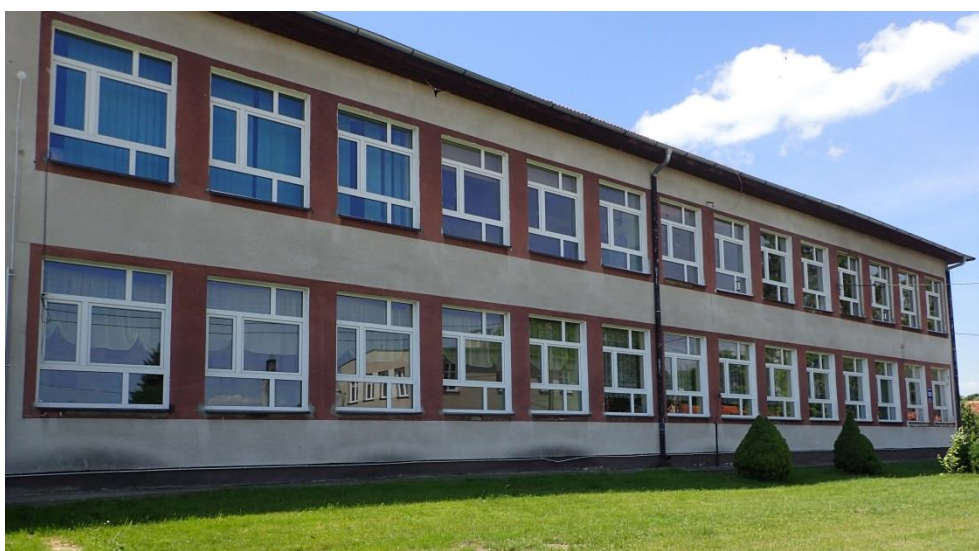
Elewacja budynków (ściany) nie posiadają szczelin i ubytków, które potencjalnie mogłyby być wykorzystywane jako miejsca lokalizacji gniazd (fot. 1-4).

Fot. 1. Elewacja budynku (fot. L.K.).

Fot. 2. Elewacja budynku (fot. L.K.).

Fot. 3. Elewacja budynku (fot. L.K.).

Fot. 4. Elewacja budynku (fot. L.K.).

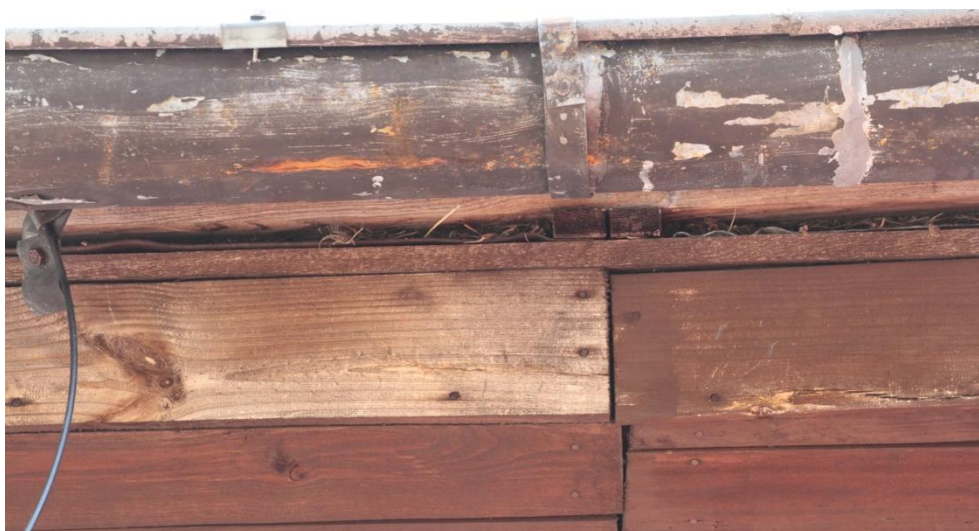
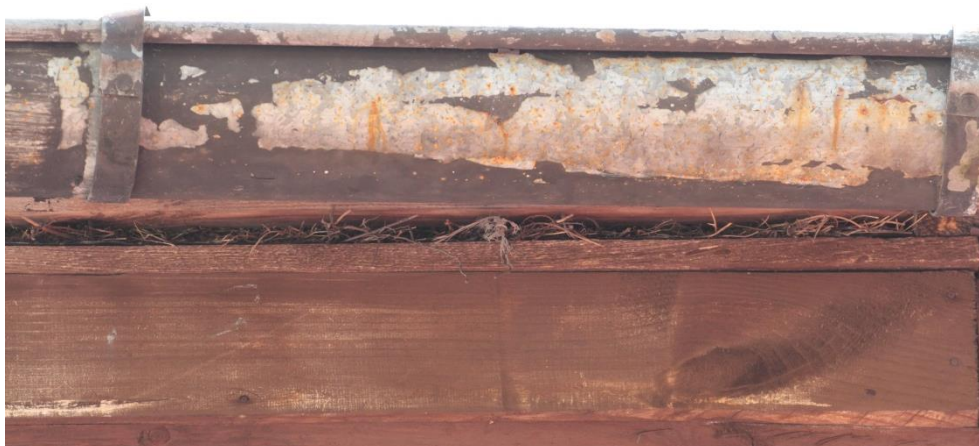
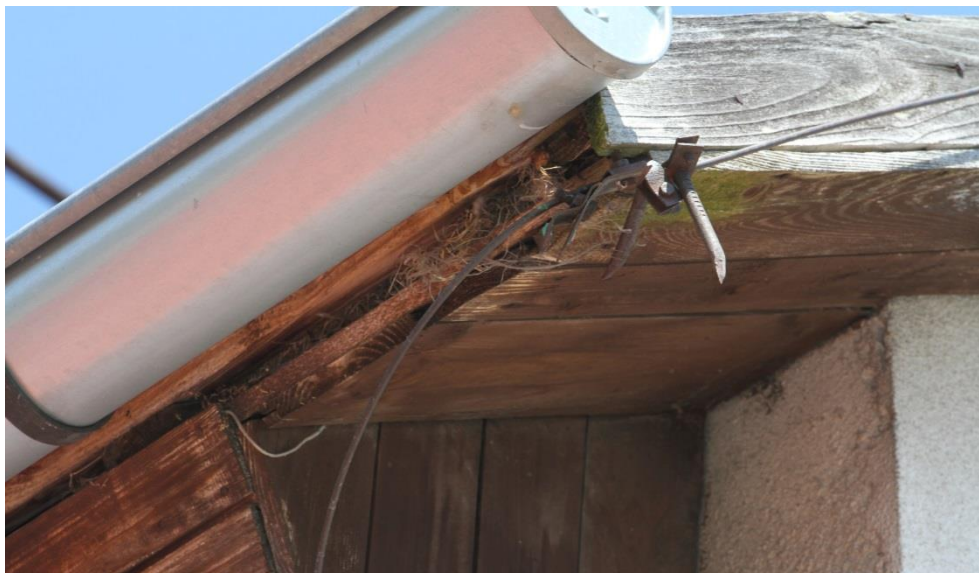
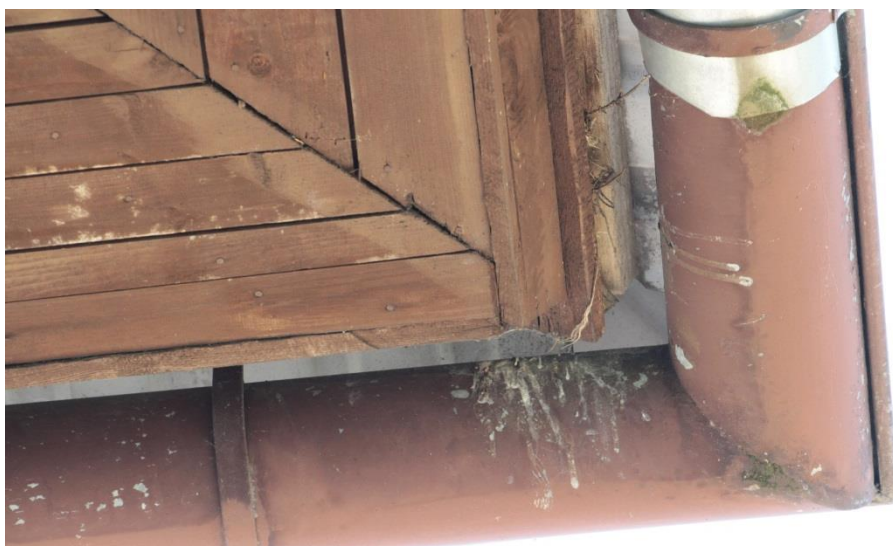
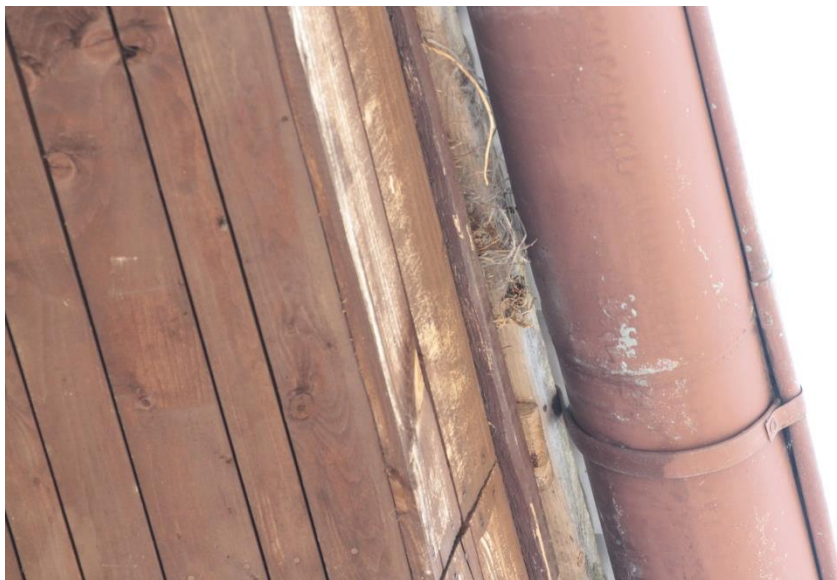
Konstrukcja drewnianego dachu posiada dostępne dla ptaków szczeliny wentylacyjne, które oferują liczne miejsca do zakładania gniazd (fot. 5-10).

Fot. 5. Materiał gniazdowy w elementach konstrukcji dachu (szczelina wentylacyjna) (fot. L.K.).

Fot. 6. Materiał gniazdowy w elementach konstrukcji dachu (szczelina wentylacyjna) (fot. L.K.).

Fot. 7. Materiał gniazdowy w elementach konstrukcji dachu (szczelina wentylacyjna) (fot. L.K.).

Fot. 8. Materiał gniazdowy w elementach konstrukcji dachu (szczelina wentylacyjna) (fot. L.K.).

Fot. 9. Materiał gniazdowy w elementach konstrukcji dachu (szczelina wentylacyjna) (fot. L.K.).

Fot. 10. Materiał gniazdowy w elementach konstrukcji dachu (szczelina wentylacyjna) (fot. L.K.).

4. wskazanie sposobu i miejsca instalacji budek lęgowych (w ramach kompensacji) oraz kontrola wykonania tych prac.
- przed rozpoczęciem zasadniczych prac remontowych oraz przed rozpoczęciem sezonu lęgowego ptaków należy zabezpieczyć wszystkie potencjalne miejsca lęgowe (szczeliny) przed zajęciem przez ptaki (by uniknąć zamurowania gniazd w trakcie prac); można w tym celu stosować zaprawę murarską lub siatkę (nie zaleca się stosowania pianki montażowej),

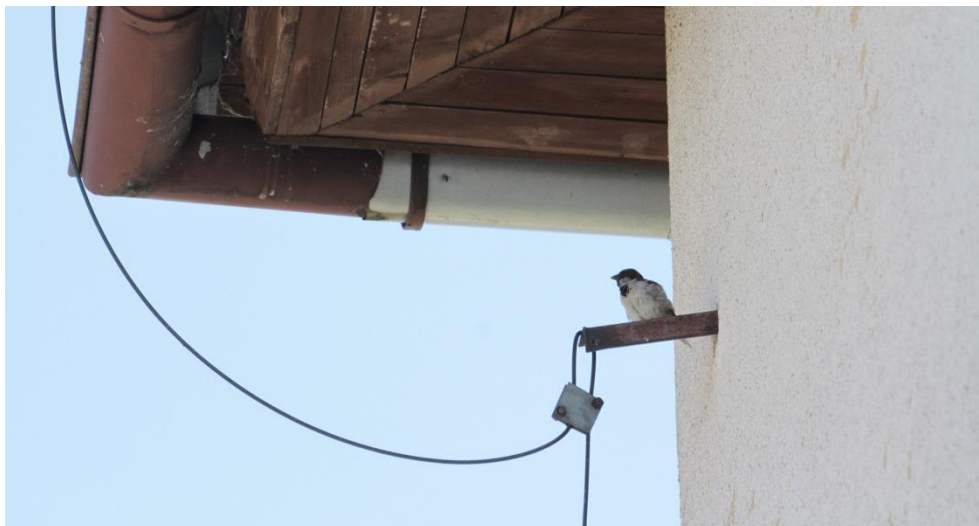
wróbel *Passer domesticus* – 8-10 par

Fot.11. Wróbel z pokarmem przy wlocie do gniazda (fot. L.K.).

Fot.12. Wróbel przy wlocie do gniazda (fot. L.K.).

Fot.13. Wróbel przy wlocie do gniazda (fot. L.K.).

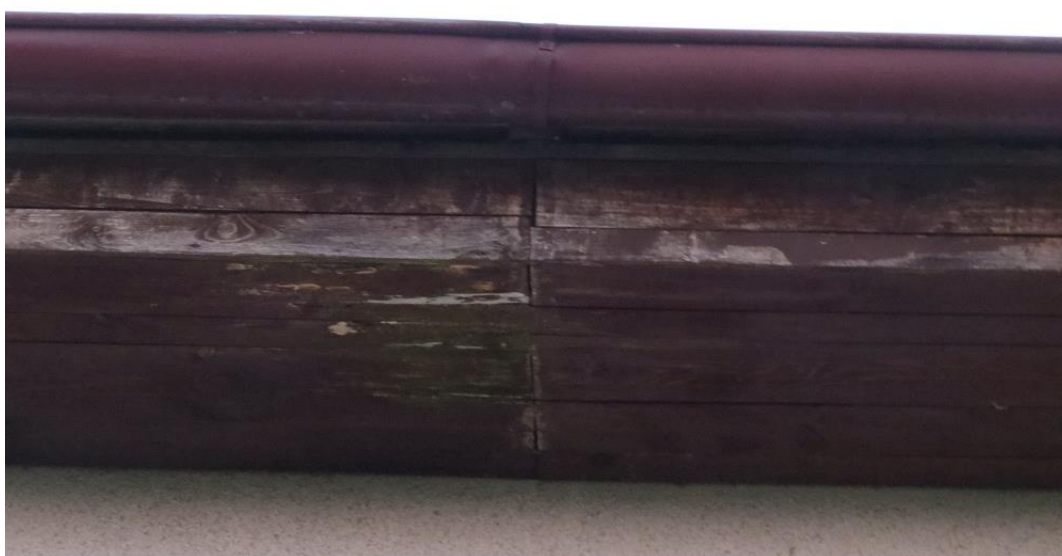
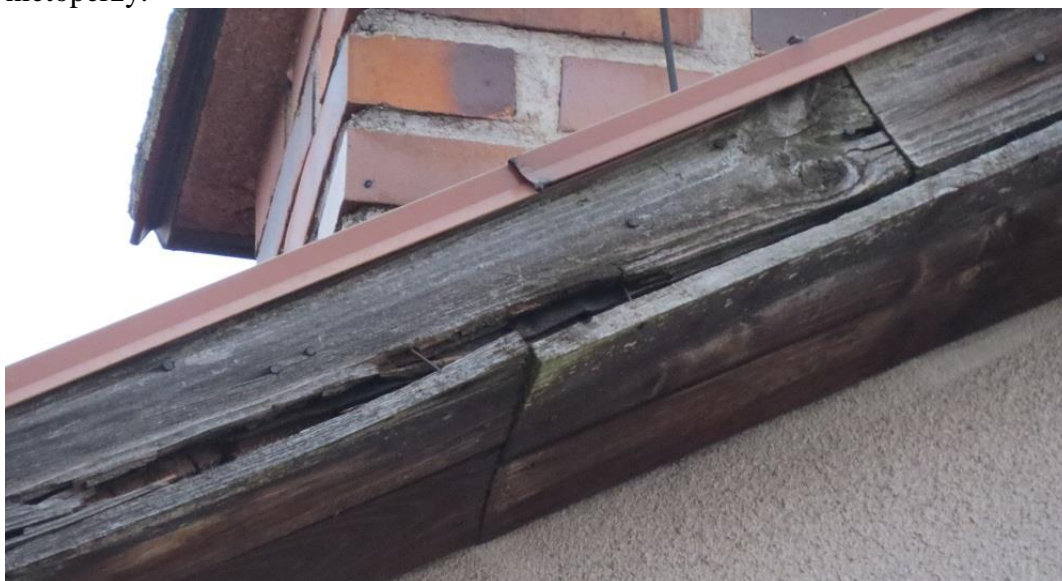
- Przestrzenie między warstwami dachu (pomiędzy blachą a podbitką)
- Szczeliny w drewnianej konstrukcji dachów i w jego obróbce stolarskiej (Fot. 14, 15),
- szczeliny pod obróbką blacharską stropodachu (Fot. 16).

Fot. 14. Szczeliny w drewnianych elementach konstrukcji dachu – potencjalne kryjówki nietoperzy.

Fot. 15. Szczeliny w drewnianych elementach konstrukcji dachu – potencjalne kryjówki nietoperzy.

Ponadto co najmniej tydzień przed rozpoczęciem prac ociepleniowych ścian zewnętrznych wszystkie otwory wentylacyjne znajdujące się na ocieplanej elewacji, zarówno zabezpieczone kratkami, jak i pozbawione krutek wentylacyjnych, należy zabezpieczyć siatką w sposób umożliwiający nietoperzom zajęcie kryjówek przy jednoczesnym zachowaniu możliwości ich opuszczenia. Najlepiej wykonać to przy pomocy stosunkowo sztywnej siatki z tworzywa sztucznego przymocowanej od góry i boków z pozostawioną wolną przestrzenią u dołu (Rys.1).

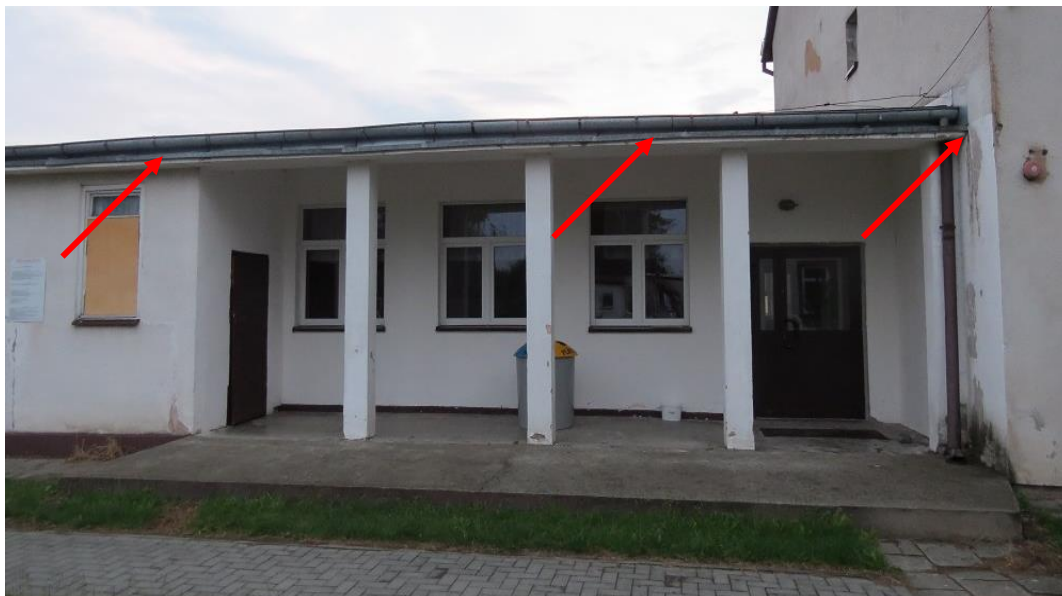
Fot. 16. Sala gimnastyczna - elewacja południowa – strzałkami zaznaczono potencjalne kryjówki nietoperzy w obrębie stropodachu.

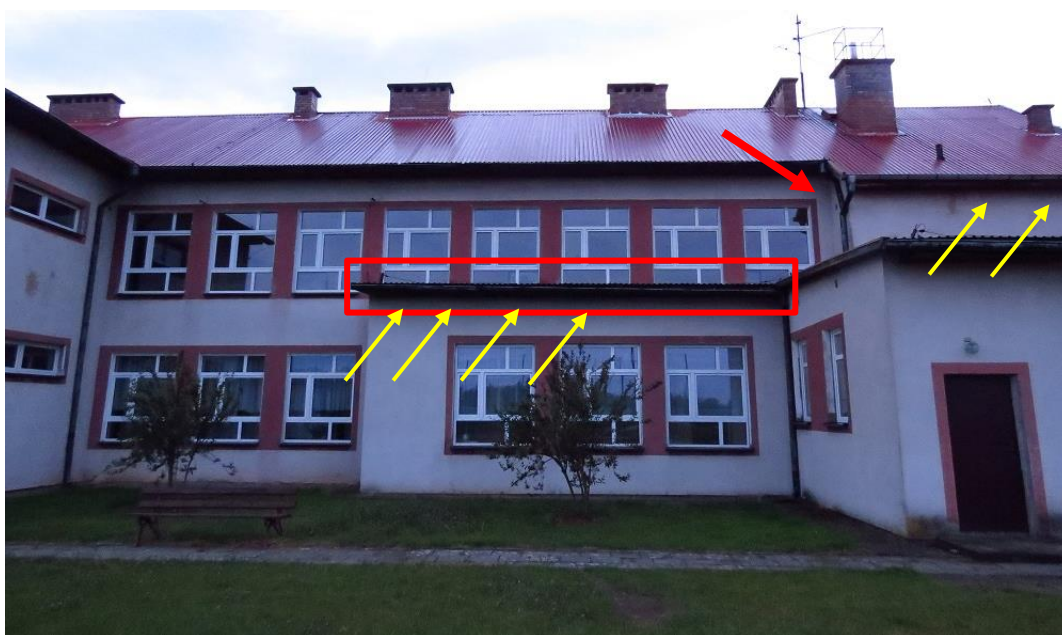
- kolonii rozrodczej karlików liczącej ok. 90 osobników (dorosłych i młodych); jest to kolonia mieszana tworzona przez 2 gatunki: karlika większego *Pipistrellus nathusii* oraz karlika małego *Pipistrellus pipistrellus*; kolonia zajmuje przestrzeń między warstwami dachu (pomiędzy blachą a podbitką) w dobudówce od strony zachodniej (fot. 17); w czasie prowadzenia prac zaobserwowano też rojenie nielicznych osobników z tej kolonii przy dachu budynku głównego; nie wykluczone, że pojedyncze osobniki wykorzystują przejściowo również kryjówki obecne w tej części dachu; potwierdza to obecność rozproszonych odchodów nietoperzy wzdłuż całej elewacji zachodniej i północnej;

- niewielkiej, liczącej ok. 7 osobników kolonii gacka w przewodzie wentylacyjnym na południowo-wschodniej elewacji budynku (Fot. 17, 18); najprawdopodobniej jest to kolonia gacka brunatnego *Plecotus auritus*; wprawdzie na podstawie sygnałów echolokacyjnych nie można rozróżnić 2 krajowych przedstawicieli rodzaju, jednak na Warmii częsty jest gacek brunatny, natomiast gacek szary występuje na południu kraju i nie był dotychczas stwierdzony na terenie Warmii i Mazur; młode gacki uzyskują zdolność samodzielnego lotu w drugiej połowie lipca, w czasie prowadzenia badań najprawdopodobniej były jeszcze nielotne, a podana liczebność kolonii jest liczbą osobników dorosłych.

Fot. 14. Południowo-zachodnia elewacja budynku. Czerwonym kwadratem zaznaczono lokalizację siedliska kolonii karlików, czerwoną strzałką wlot do siedliska kolonii gacków. Strzałką żółtą wszano sugerowaną lokalizację budek dla nietoperzy.

- wszelkie prace ociepleniowe w części budynku zajętej przez kolonię kralików prowadzić po 10 sierpnia,
- prace związane z ociepleniem ściany zewnętrznej w miejscu gdzie znajduje się wlot do kolonii gacków mogą być prowadzone nie wcześniej niż po 10 sierpnia, z zastrzeżeniem, że otwór wentylacyjny prowadzący do siedliska kolonii pozostanie drożny do połowy września.

W ramach kompensacji przyrodniczej konieczne jest zamontowanie 4 trocinobetonowych budek dla nietoperzy na południowej elewacji budynku, pod miejscem zajmowanym obecnie przez nietoperze (fot. 17) oraz 2 budek trocinobetonowych w południowej części elewacji zachodniej (Fot.17). Typy budek i sposoby ich wykonania są szczegółowo opisane w publikacji „Standardy montowania ukryć dla ptaków i nietoperzy jako element prac dociepleniowych”. Publikacja ta w wersji elektronicznej stanowi załącznik do niniejszego opracowania.

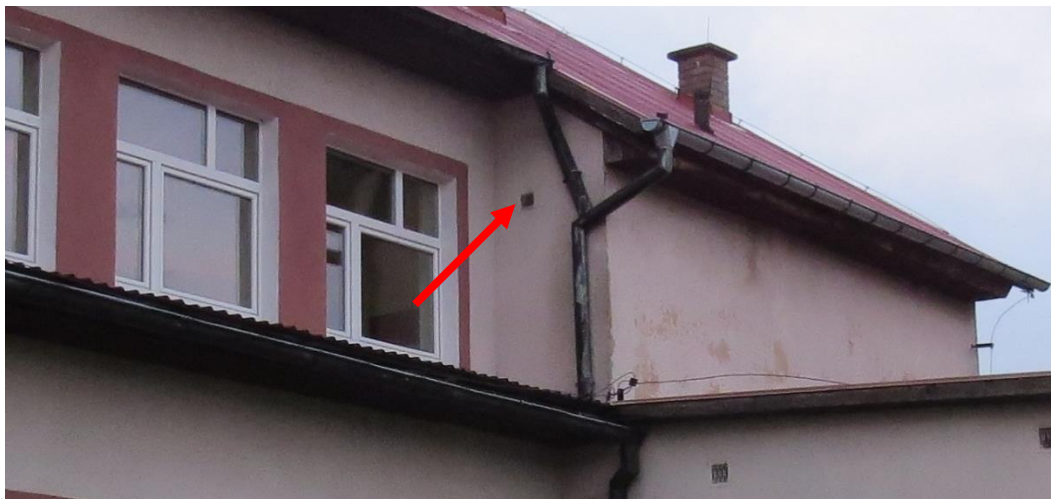
Fot. 15. Zbliżenie fragmentu elewacji z wlotem do schronienia kolonii gacków (zaznaczony strzałką).

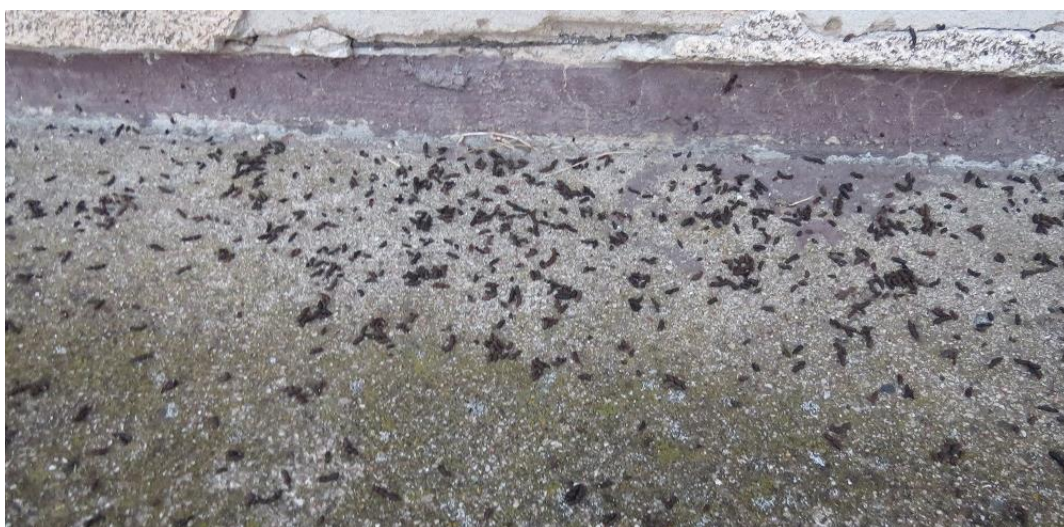
Fot. 16. Skupiska odchodów pod kryjówką kolonii karlików.

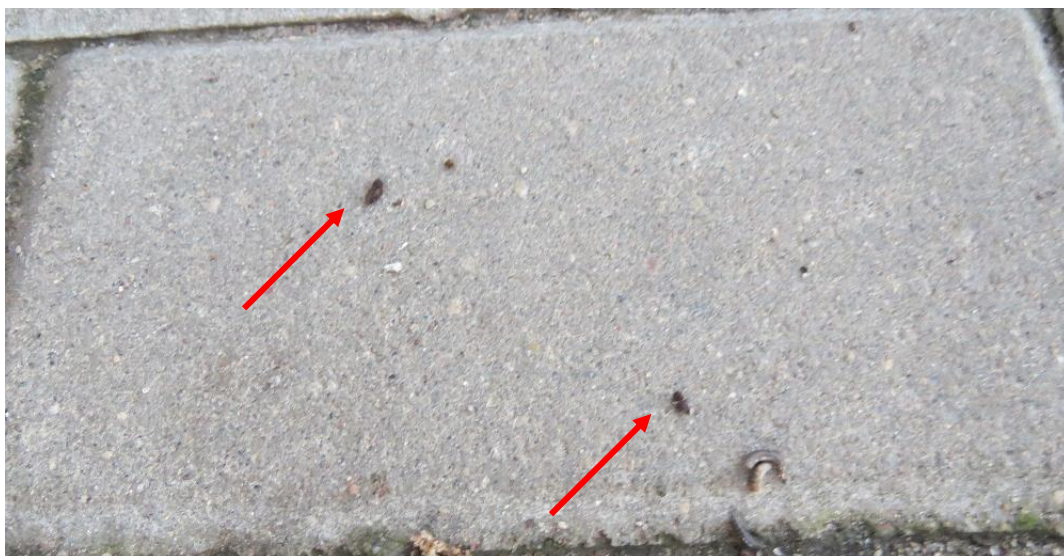
Fot. Pojedyncze, rozproszone odchody nietoperzy przy północnej elewacji budynku
